## OH9VHF 2 m majakka

**OH9VHF 2 m majakka**

Vikadiagnoosi 22.06.2013:

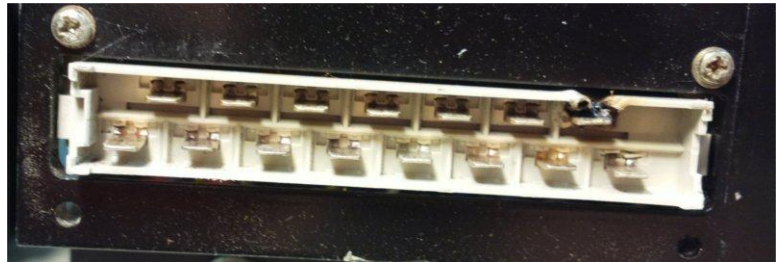
Kuva 1.

- PA täysin pimeä (ei edes Fault-LED palanut)
- PA saa käyttöjännitteen teholähteeltä kahdella rinnakkaisella syötöllä Abiko-liittimin.
- PA:ta oli erittäin vaikea irroittaa (EURO-korttiliittimellä oli toinen +14 V DC-liitin hitsautunut kiinni vastakappaleeseensa)
- Toinen plusnavan Abiko-liitin oli niin löysä, ettei kontaktia syntynyt -> kaikki virta yhden kaapelin reittiä pitkin, jolloin heikoin lenkki (EURO-liittimen sisäinen liitos) kuumeni ylimenoresistanssista ja paloi poikki
- EURO-liitinpari vaihdettu kehikosta ja PA-yksiköstä
- Kaikki Abiko-liittimet tarkistestettu ja "kiristetty"

Pääteasteen vioittunut DC-EURO-liitin

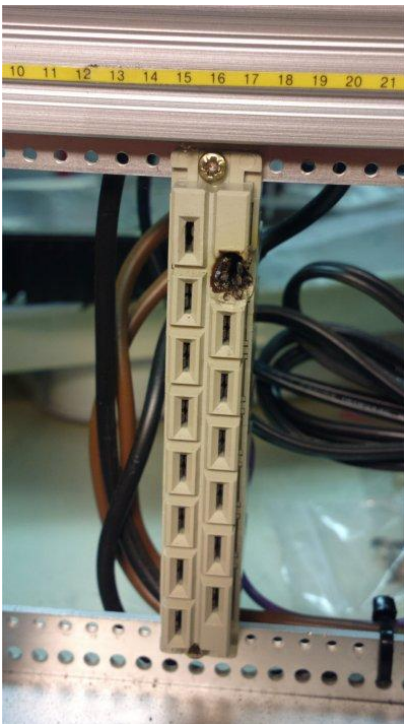
Kuva 2.

Kehikon vioittunut päättestetta syöttävä DC-EURO-liitin

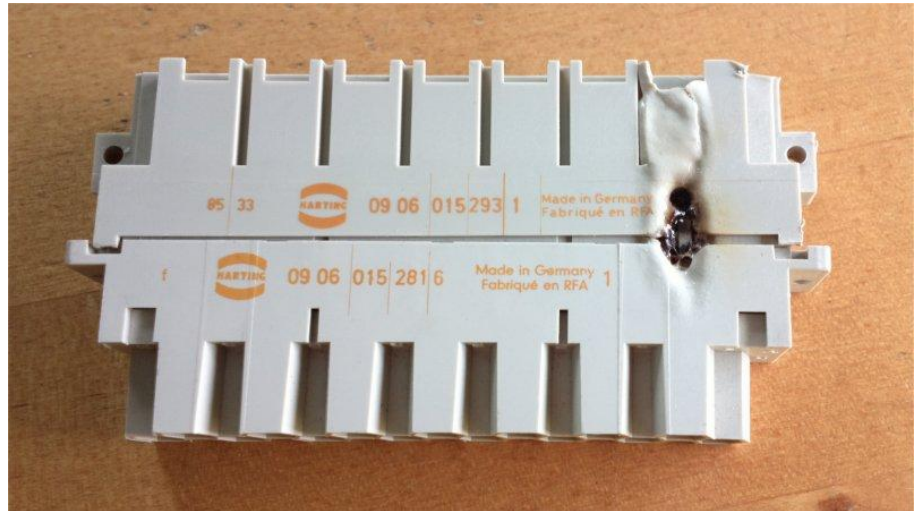
Kuva 3.

Vioittunut liitinpari  
ulkoisesti

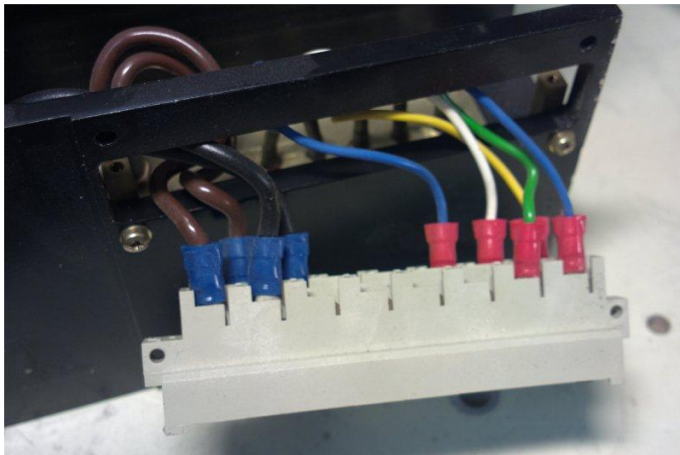
Kuva 4.

P ateasteen DC-liittimen johdotuksen  
v ritys vastaisuuden varalle

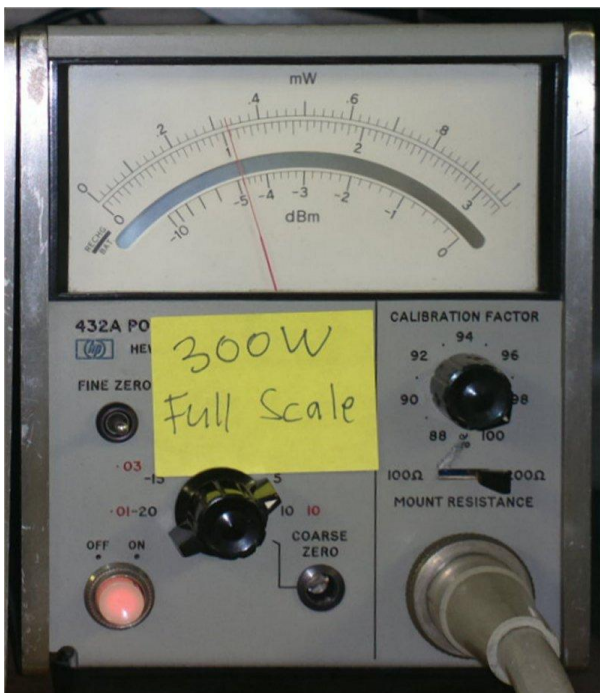
Kuva 5.

Majakan l htoteho >100 W  
alip ast suodattimen ulostulossa  
korjauksen j lkeen 22.06.2013
