## Interferências geradas por fonte do computador modificada

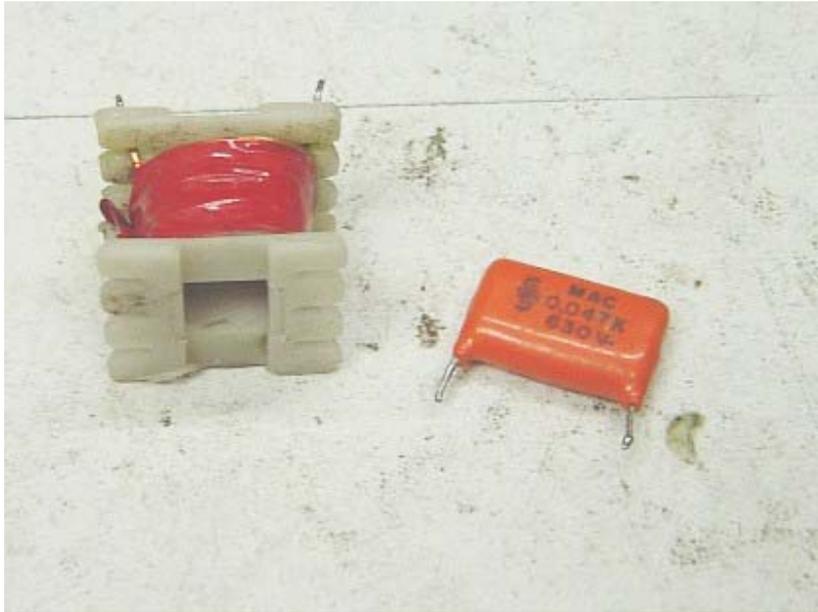
Bom passada a raiva inicial, abri a fonte para verificar o que poderia ser feito. De cara observei que na entrada de alimentação da fonte não havia praticamente nada em matéria de filtros, apenas uma bobina enrolada em um carretel de plástico (sem núcleo de ferrite) e um capacitor de poliéster comum de 47nF x 630V.

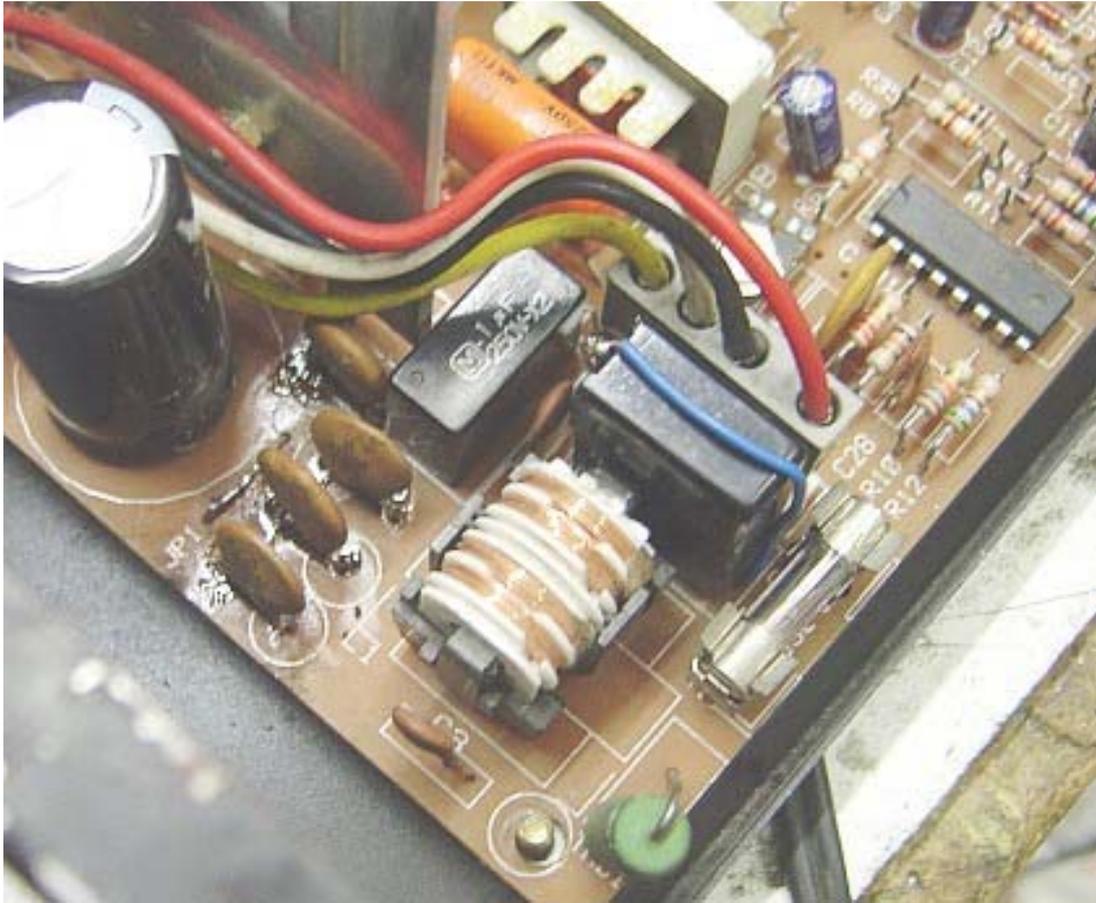
Os componentes já montados na fonte:

O reator de filtro esta instalado na posição L1. Os dois blocos pretos são os capacitores de 100 e 220nF x 250V classe X2. Os cerâmicos de 4,7nF foram soldados diretamente em cima dos diodos da ponte retificadora com os terminais mais curtos possíveis.

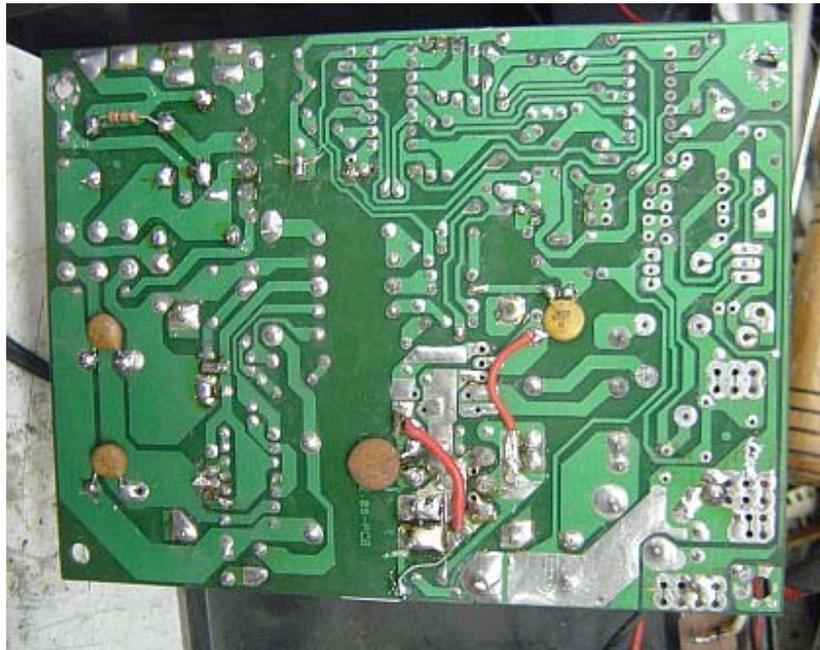
Por baixo da placa ainda foram tomadas mais algumas precauções:

Foram colocados dois capacitores de 4,7nF x 1Kv em paralelo com os eletrolíticos de filtragem do primário, um capacitor de 2,2nF em paralelo com o secundário do transformador de chaveamento e outro de 2,2nF em paralelo com a filtragem da alimentação do ci chaveador pwm. Os fios vermelhos não tem nada a ver com essa caça as interferências, fazem parte a minha modificação na fonte.

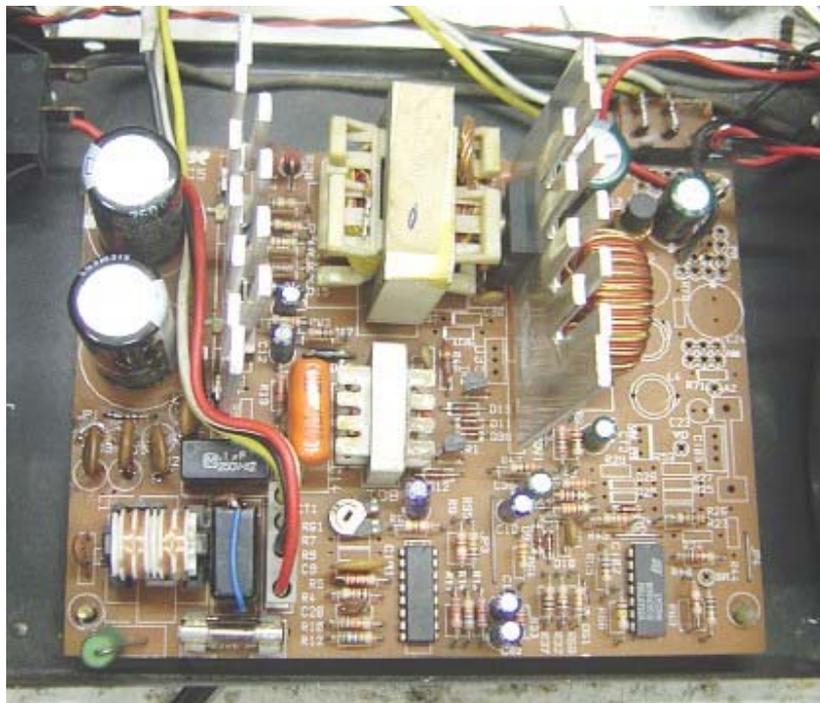
Visão geral da fonte depois da colocação dos filtros:

Compare agora o resultado ouvindo esta outra mp3, que foi gravada na mesma condição:  
[rfi2.mp3](#)

A fonte esta ligada de zero a 10 segundos, e dai em diante desligada. Só da pra perceber que a fonte foi desligada aos 10 segundos pelo "click", "pipoco" característico da pequena centelha que ocorre na abertura da chave de alimentação.

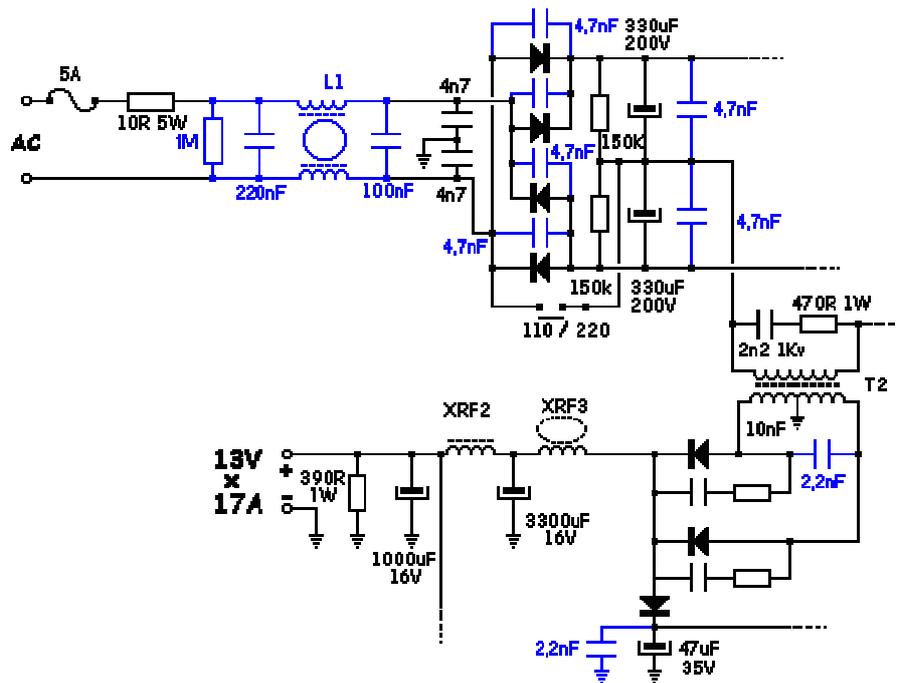
Esquema parcial da fonte, mostrando o que foi acrescentando ou trocado (componentes em azul):
