SZ1A

# Ημερολόγιο σταθμού Contest ΕΡΔΕ στον Κοκκινόλογγο Αγρινίου

Μέρος 6<sup>ο</sup> : 01/01/2018-31/12/2018

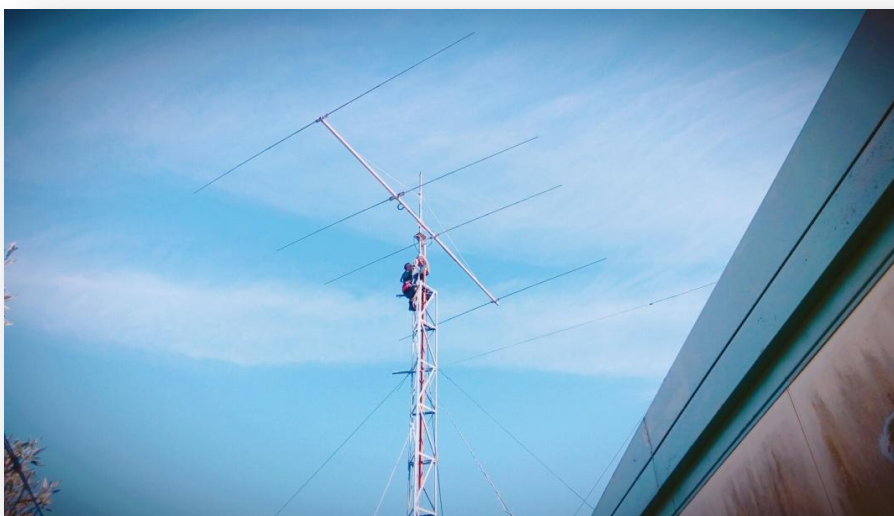
Κατεβάσαμε το ρότορα της 15άρας που δεν είχε ένδειξη πού είναι, ενώ γυρνούσε κανονικά. Είχε φύγει ένα καλώδιο και δε δούλευε. Πολλές βίδες που συγκρατούν τα καλώδια είχαν «κλωτσήσει». Επισκευάστηκε κανονικά και επανατοποθετήθηκε.

«Φάγαμε» πολλή ώρα διότι παρότι τοποθετήσαμε τα καλώδια, δεν έδειχνε και πάλι. Ανακαλύψαμε τελικά ότι το κουμπί calibrate μπορείς και να το πατήσεις και όταν είναι πατημένο κάνεις μόνο calibration και δε δείχνει (όταν είναι έξω κουνώντας το μετακινείς τη βελόνα αλλά βλέπεις κιόλας). Η σωστή σειρά για να καλιμπράρεις είναι να το πατήσεις, η βελόνα να πάει τέρμα δεξιά και το ρυθμίζεις να πάει στο 180 τέρμα δεξιά. Μετά ξε-πατάς και βλέπεις σωστά την ένδειξη. Μετά από τόσα χρόνια που τον έχουμε, κάτι μάθαμε...

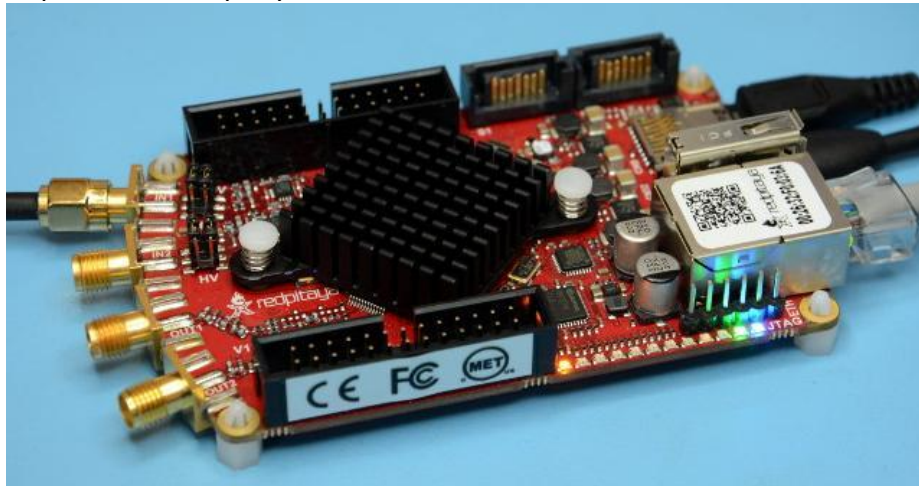
- Κατά τ' άλλα... Ο **SV1DPJ** τοποθέτησε ένα νέο **SDR-Skimmer** (αξίας περίπου 400€, το οποίο δουλεύει πολύ καλύτερα, και **ακούει σε 8 μπάντες ταυτόχρονα**. Έτσι έχουμε το δικό μας cluster που κατά τη διάρκεια των διαγωνισμών, μπορεί να τροφοδοτεί με σποτ μόνο εμάς, καθώς επίσης και να το χρησιμοποιούμε για τις δικές μας προβλέψεις διάδοσης. Λέγεται Redpitaya και περισσότερες πληροφορίες μπορείτε να δείτε στη διεύθυνση <https://www.redpitaya.com/>

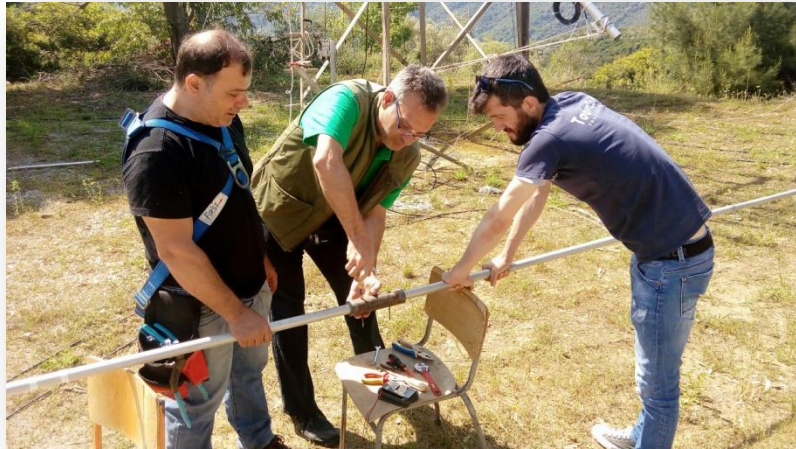
**12-13/5/2018** Ο SV1CQK από το απόγευμα του Σαββάτου. Την Κυριακή το πρωί έφτασαν και οι SV1HKH, SV1DPI, SV1ETM, SV1RRO και αργότερα ο SV1CIE με το γιο του. Κατεβάσαμε τη 40άρα. Δε φάνηκε να υπάρχει πρόβλημα στα πηνία. Εκεί που συνδέεται

η κάθοδος στο δίπολο, είχε θέμα από παλιότερα και φάνηκε και πάλι να κουνιέται η μία βίδα. Το στοιχείο λύθηκε στο εν λόγω σημείο, και δέθηκε από την αρχή με γκρόβερ παντού και γράσο. Την

ανεβάσαμε πάλι αφού δε φαίνονταν κάτι άλλο. Στο analyzer πάλι δεν είχε θέμα. Η πρώτη δοκιμή μας αιφνιδίασε αφού είχε και πάλι το ίδιο πρόβλημα με το Icom. Όταν το ελέγξαμε με το Kenwood 950, ήταν εντάξει! Γυρνώντας πάλι στο Icom, βρήκαμε ένα κομμάτι κάθοδο που ένωνε το Icom με το Bandpass ελαττωματικό. Χωρίς αυτό όλα ήταν ok και τα στάσιμα 1:1 στο 7120 περίπου. Ασχοληθήκαμε και με το δίπολο των 160μ. Φτιάξαμε νέα βάση για να το στηρίζουμε στο κέντρο του και το περάσαμε κάπως καλύτερα. Ακόμα φαίνονταν να συντονίζεται στο 1870 περίπου. Επίσης περάσαμε την κάθοδό του στον αέρα (πριν ήταν στο έδαφος και την πατούσαν τα αυτοκίνητα). Η λύση δε μας ικανοποίησε και θα επανέλθουμε.

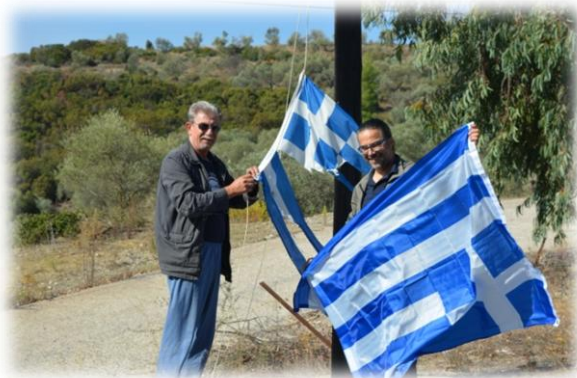
- Αλλάξαμε την Ελληνική σημαία με νέα αφού η παλιά είχε καταστραφεί

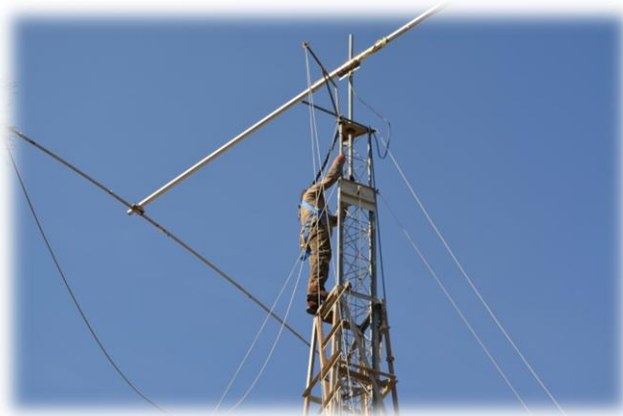
- Τοποθετήθηκαν αυτοκόλλητα στα χειριστήρια του διακόπτη
- Επιδιορθώθηκε ο ρότορας της κεραίας των 40μ. Από το δυνατό αέρα είχε σπάσει η περαστή βίδα. Στη θέση της τοποθετήθηκε 8mm μπετόβεργα.
