Ημερολόγιο σταθμού Contest ΕΡΔΕ στον Κοκκινόλογγο Αγρινίου

Μέρος 13ο : 1/1/2025-31/12/2025

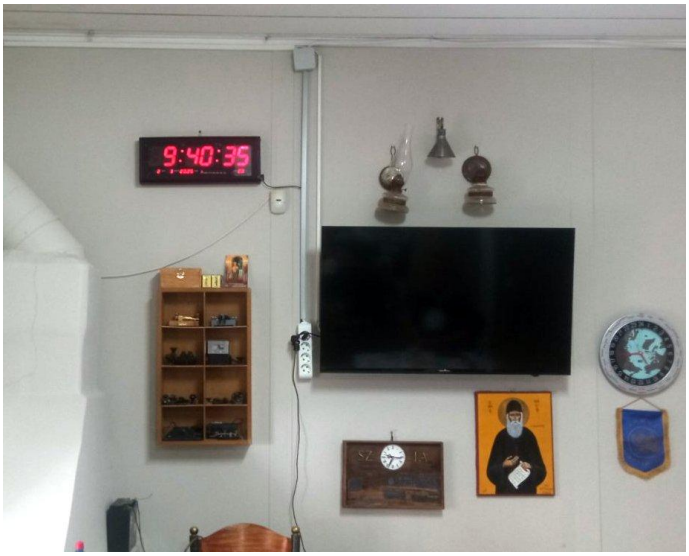
Επισκευάστηκε το παλιό ρολόι που ήταν στο σακ και τοποθετήθηκε στο καθιστικό. Άξιο λόγου ότι έδειχνε εκτός επισκευής αφού είχε σπάσει σε πολλά σημεία αλλά έγιναν πολλές πατέντες…

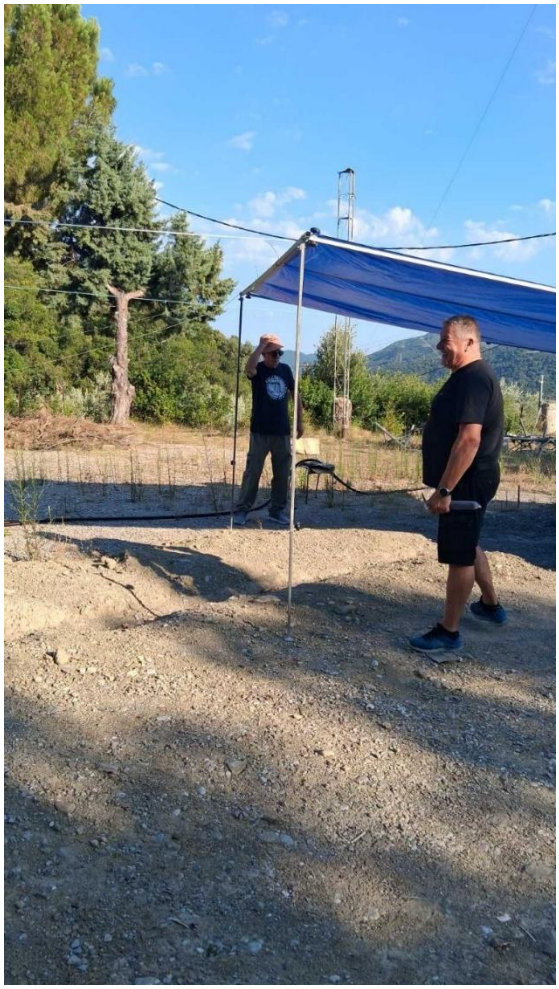
27-28/7/2025 Οι SV1CQK SV1RRX επιστροφή από Δρυμώνα και SX17ASTRO που ήταν το ΠΣΚ. ΤΟ ειδικό διακριτικό θα είναι ενεργό ως τις 8/8/2025 κι έχουν βγει και 4 βραβεία για όποιον κάνει 3, 4, 5 ή 6 QSOs. Το Kenwood 850 sat που είχαμε πάρει μαζί μας στο Δρυμώνα, δεν έδειξε καλή συμπεριφορά και χρήζει εξέτασης, καθώς και το τροφοδοτικό.
