MC145156 statt MC145156-2

Nachlese

Mini-Kurzwellenempfänger, Elektor 10/99, Seite 66, Platinenlayout

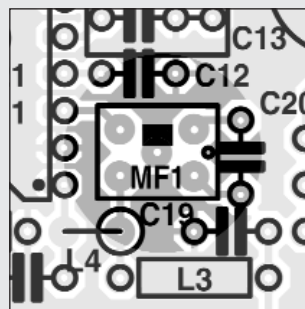
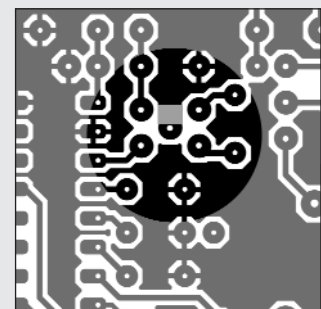
Auf der Platine fehlt die Verbindung zwischen dem Masseanschluss des Filters MF1 (Anschlusspunkt in der Mitte) und der Massefläche der Pla-

atine. Der Empfänger funktioniert trotzdem, die Trennschärfe ist aber nicht optimal. Ein kleines Stückchen Schalt draht vom mittleren Pin des Filters zur Massefläche (auf der einen oder anderen Seite des Löt auges) beseitigt das Problem.
